Gehsteigsituation in den Ortschaften der Gemeinde Wienerwald

Im Zeitraum Juni bis August 2015 wurden durch die WWA in den Ortschaften Sulz, Sittendorf, Grub und Stangau Begehungen durchgeführt, um die Gehsteigsituation aufzunehmen und Handlungsbedarf zur Verbesserung festzustellen.

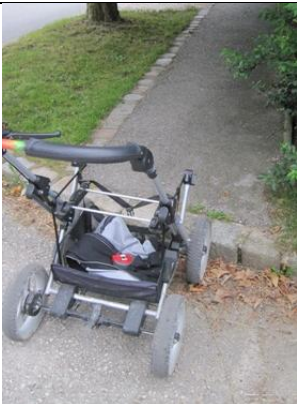
Adresse	Zustand	Foto	Priorität	Behebbar
Hauptstrasse rechte Straßenseite Richtung Sittendorf				
Reitsall Riegler	Abschrägung fehlt

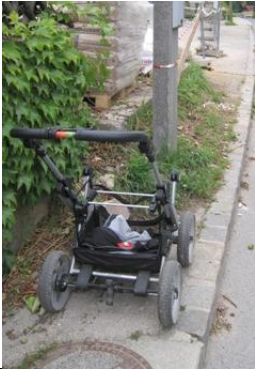
mittel	Mittel- fristig
Brücke Mödlingbach bei Schwier	Abschrägung fehlt		gering	Schnell
Josefsweg	Abschrägung fehlt		gering	Schnell
Am Brandl	Abschrägung fehlt		gering	schnell
Ruby Seifert, alte Schmiede	Postmasten am Gehsteig 30 cm

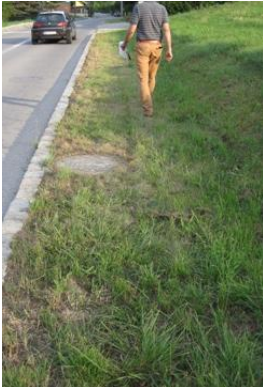
Bis 226	Gehsteig fehlt

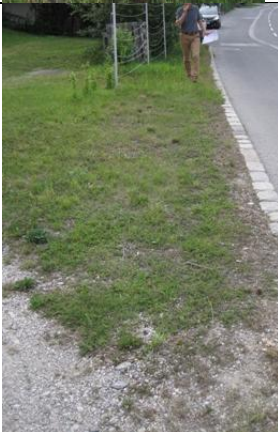
Vor Brücke vis a vis Hacker	Gehsteig fehlt

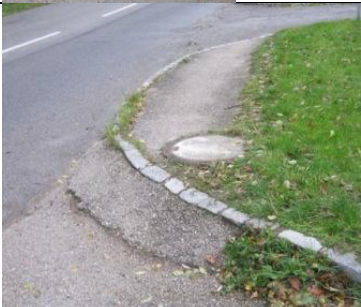
gering	Mittel- fristig
Abschnitt zwischen Vogelgraben und Lange Seite	Abschrägung zu steil für Rollstuhlfahrer o.ä,

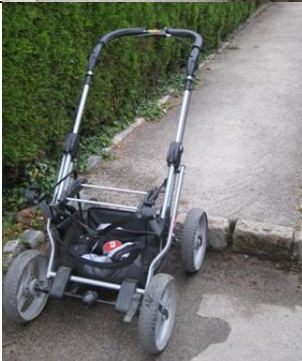
mittel	Mittel- fristig
Raika	Gehsteigkante 15 cm Abschrägung fehlt

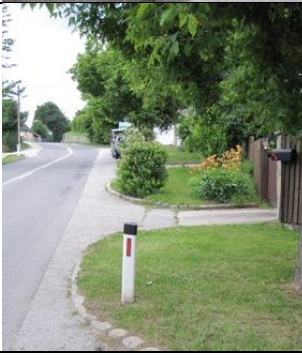
gering	schnell
Am Kögerl	Gehsteigende sollte bis Ortende gehen

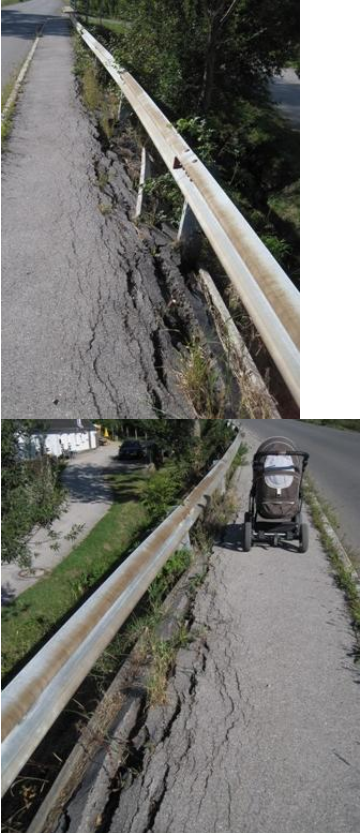
3. Dringend notwendige Instandsetzungsarbeiten am Gehsteig
 - a. Grub, Hauptstrasse, Höhe Nr. 22 (**Gehsteigabbruch durch Instabilität des Böschungsuferes des Bachzubringers**)

Adresse	Zustand	Foto	Priorität
Hauptstrasse			
Zwischen den beiden Abzweigungen Winkelberggasse	Gehsteig fehlt (Ausweichmöglichkeit über die Winkelberggasse)		gering
In Höhe Hauptstr. 22	Gehsteigabbruch durch Instabilität des Böschungsuferes des Bachzubringers Dringender Handlungsbedarf!!
